ETUDE ET TRAVAUX CONCERNANT
L'EFFACEMENT DE LA DIGUE « LA TRIMOUILLE »

Bassin de rétention de crues De La Trimouille Historique

Bassin de rétention de crues de La Trimouille

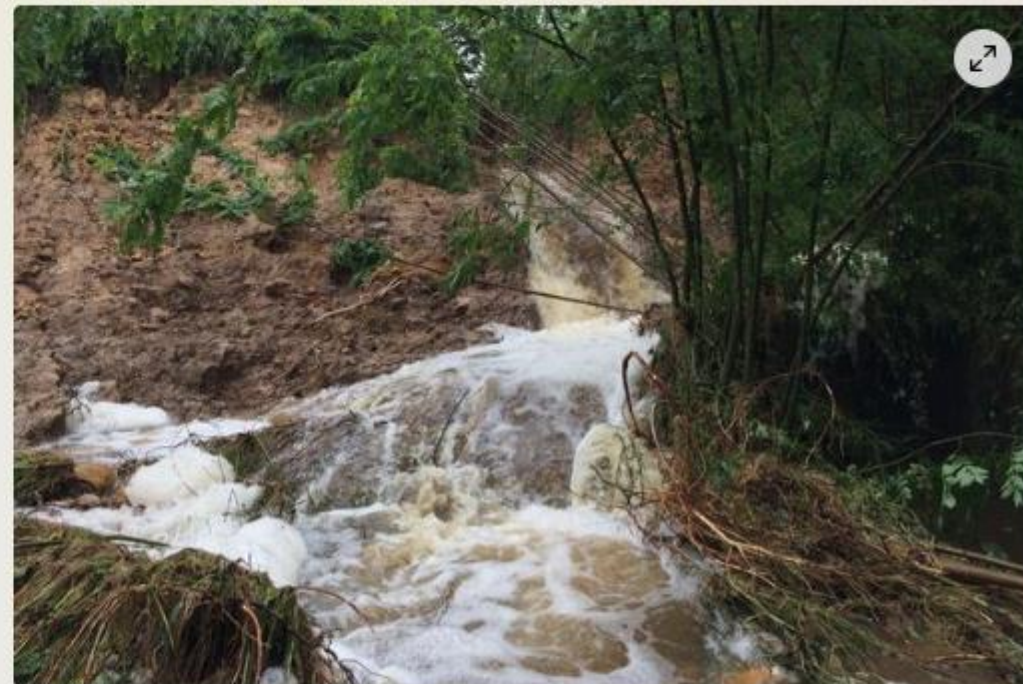
La brèche menace de faire effondrer toute la digue et d'inonder le village de l'Outre près de La Trimouille. • © Christian Bestard

30 personnes ont été évacuées en urgence vers minuit la nuit dernière à La Trimouille près de Montmorillon dans la Vienne. Une brèche dans une digue d'un bassin d'orage menace de la faire s'effondrer et d'inonder 17 habitations du village de Loutre.

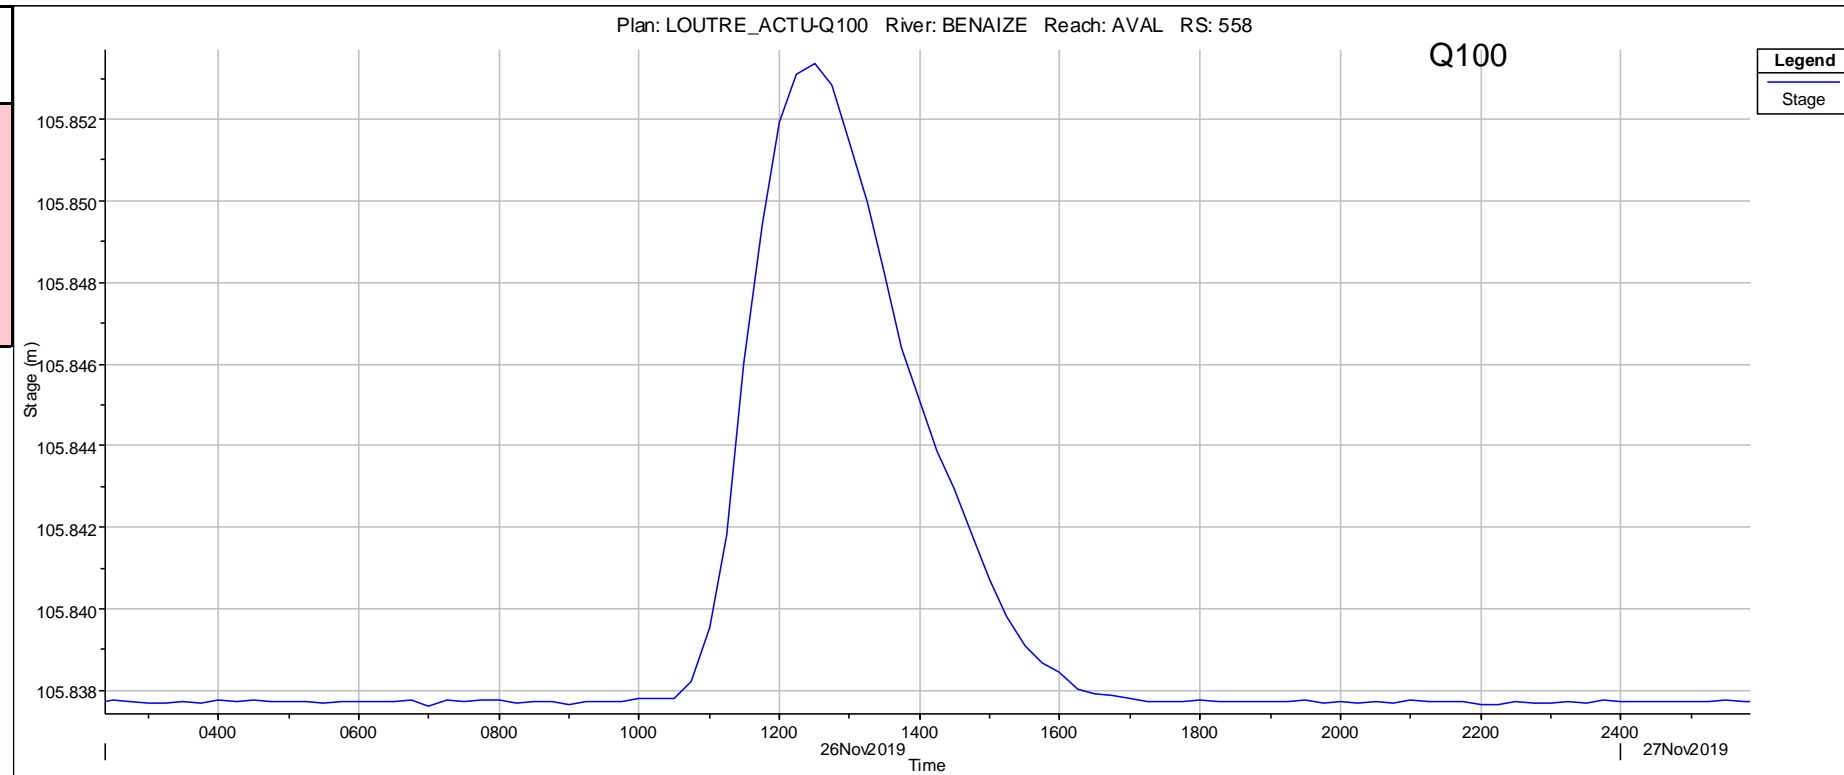
Impact sur les niveaux d'eau de la Benaize à la confluence

NE initial [NGF]	NE au pic de crue [NGF]	Ecart [cm]
Q5	103.632	103.641	+0.9
Q10	104.051	104.063	+1.2
Q20	104.520	104.532	+1.2
Q50	105.210	105.224	+1.4
Q100	105.837	105.853	+1.6

A ce jour, Il ne subsiste plus de doute au sujet du classement de l'ouvrage en PI : le risque inondation provient du refoulement de la Benaize et non du ruisseau lors des plus hautes eaux.

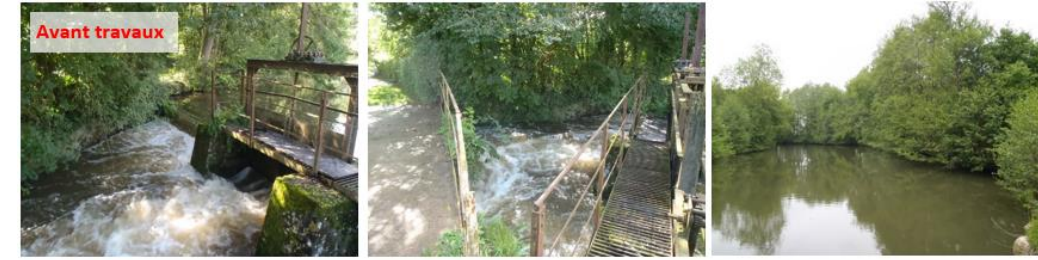
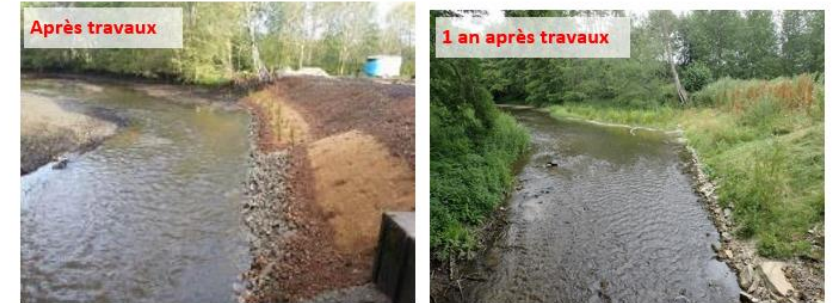
Exemple d'arasement d'un ouvrage et renaturation du lit (Cariçaie)

SCENARIO 1 : effacement avec remise en état du milieu naturel

- Reconstituer un ensemble humide associé au ruisseau
- Écarter le risque de rupture de digue

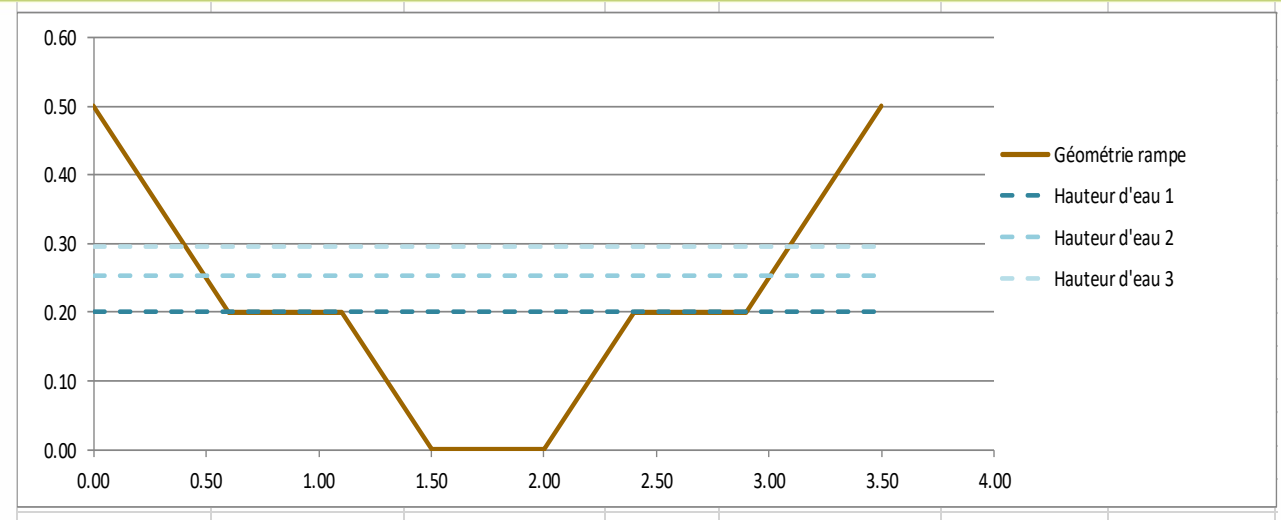
Remise en état du milieu naturel et type de profil souhaité refusé par l'OFB

Remise en état du milieu naturel :

Description des aménagements

- Abattage, débroussaillage
- Pêche de sauvegarde
- Démantèlement de l'ouvrage
- Le scénario prévoit l'enlèvement de l'ensemble de l'ouvrage pour permettre un retour à l'état naturel avec mise en décharge spécialisée
- La digue présente des matériaux argileux et pierreux
- Le chenal sera reconstitué grâce aux matériaux de la digue qui seront étalés dans l'ancienne retenue

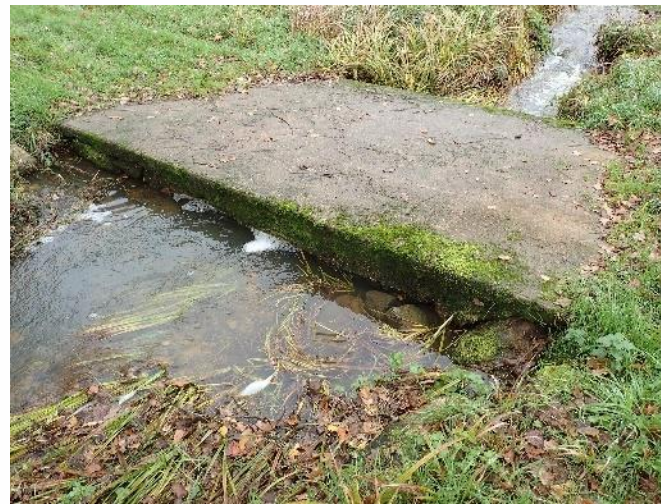
Construction d'un dalot

- Démolir entièrement la dalle béton y compris les buses
- Un dalot en préfabriqué béton ou un gué non busé pourraient être mis en œuvre

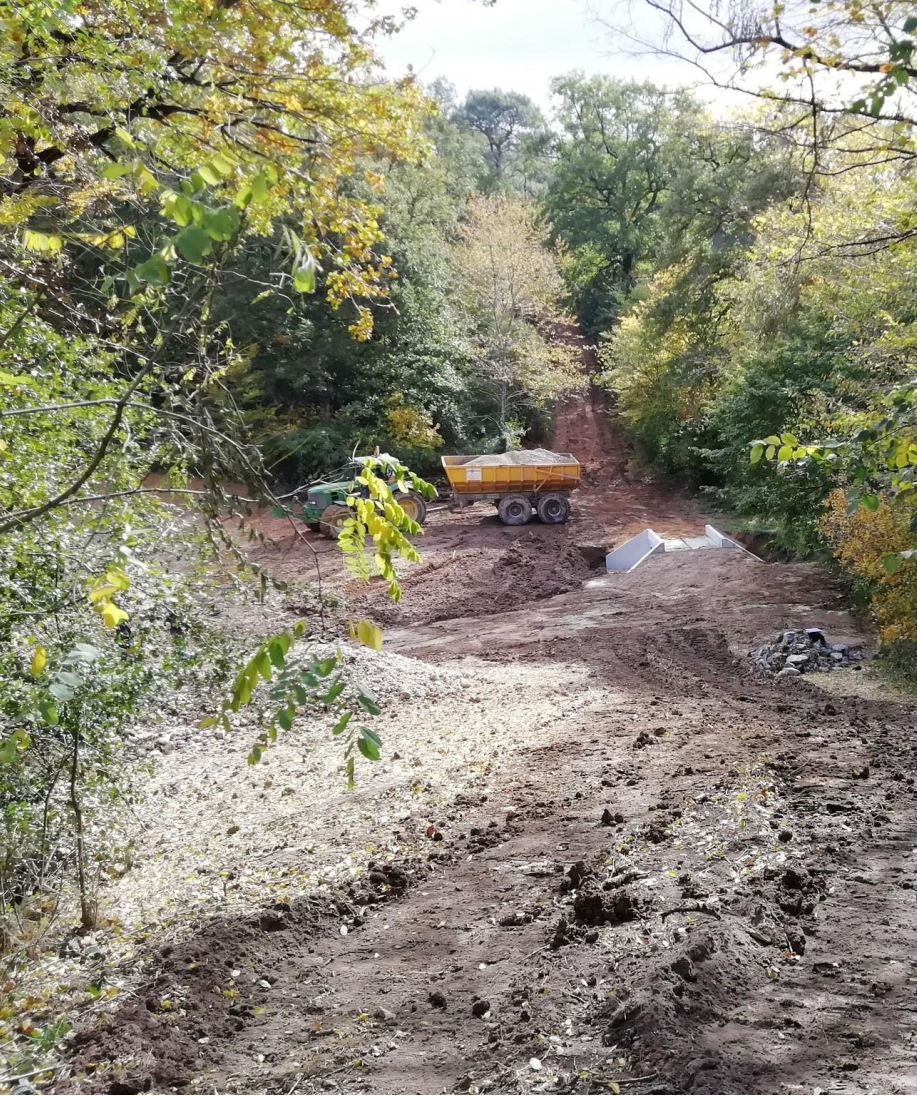
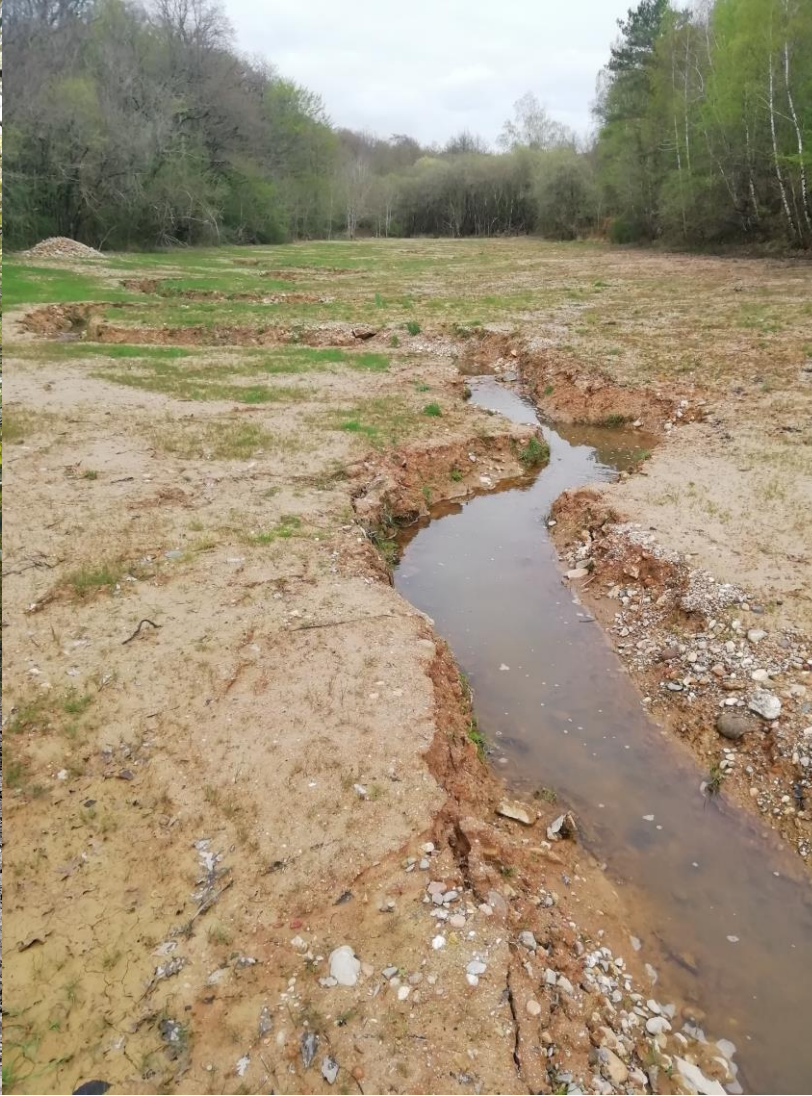
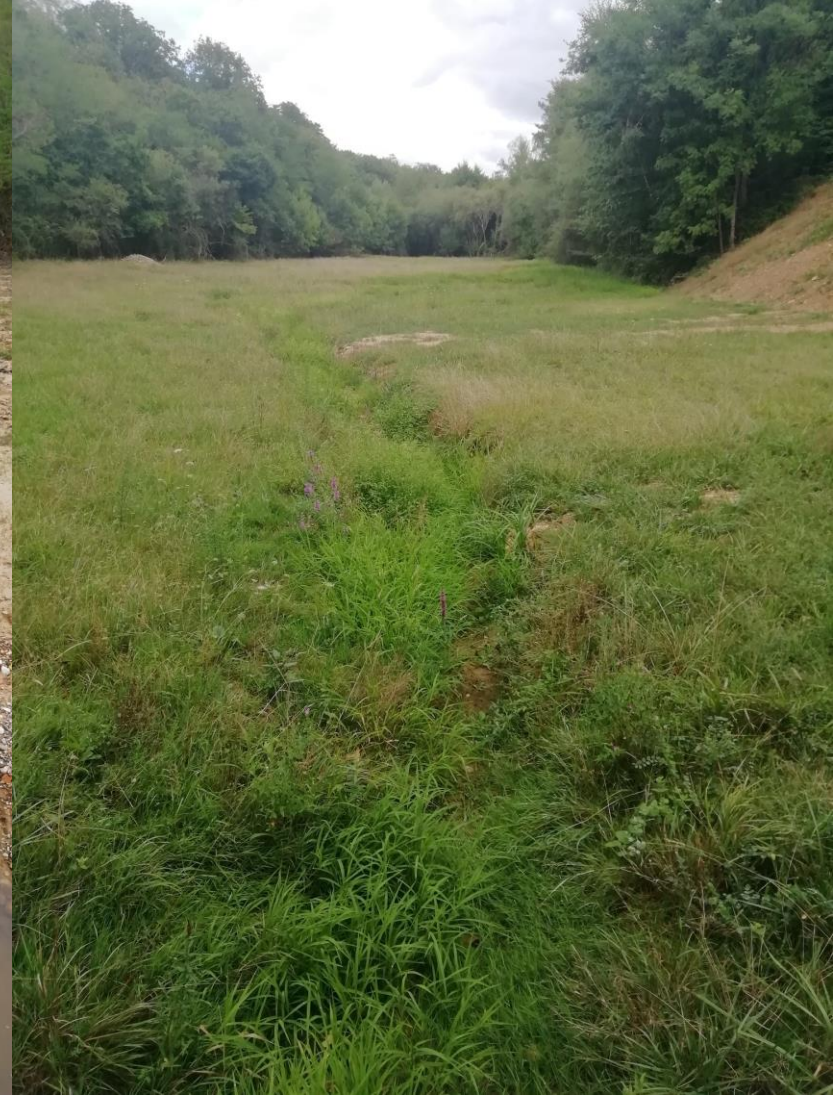
À la suite des inondations survenues en juin 2016 sur la commune de La Trimouille donnant lieu à l'évacuation de plusieurs foyers du hameau de Loutre, la Communauté de Communes Vienne et Gartempe a réhabilité le site en retirant la digue d'étang avec remise en état du milieu naturel et reméandrage du ruisseau sur étude hydrologique effectuée par le cabinet BIEF-cariçaie. Voici le milieu de l'ancien bassin de rétention des crues qui reprend vie après l'installation d'un cortège végétal associé aux zones humides qui a bien colonisé le site pour lui redonner son aspect originel.
